# Forundersøkelse for **Batnfjorden**

NS9410:2016

**Nordic Halibut AS**

| Forundersøkelse for Batnfjorden | | | |

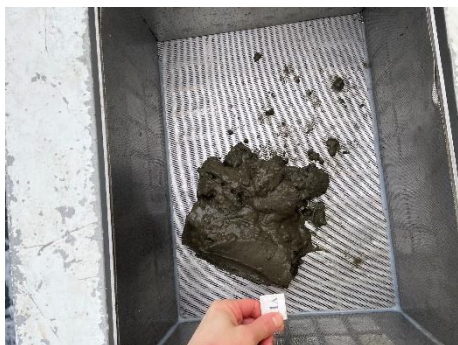
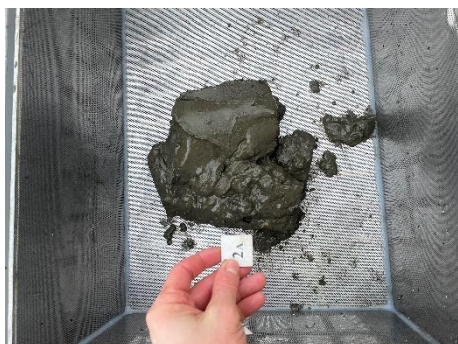
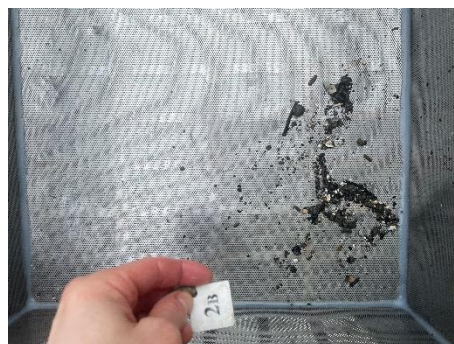
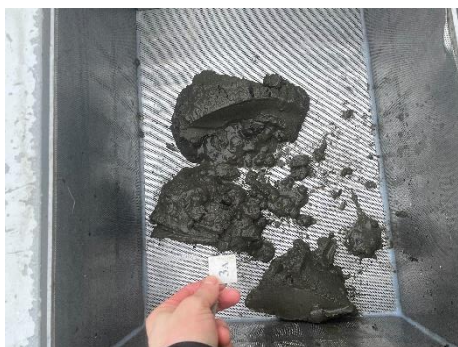
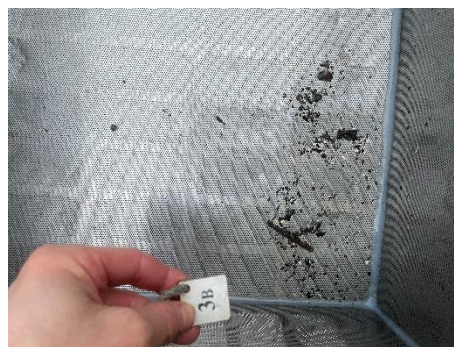
Bilder nedenfor viser sediment (A) og ferdig vasket prøve (B) ved stasjonene. Lapp indikerer stasjonsnummer.

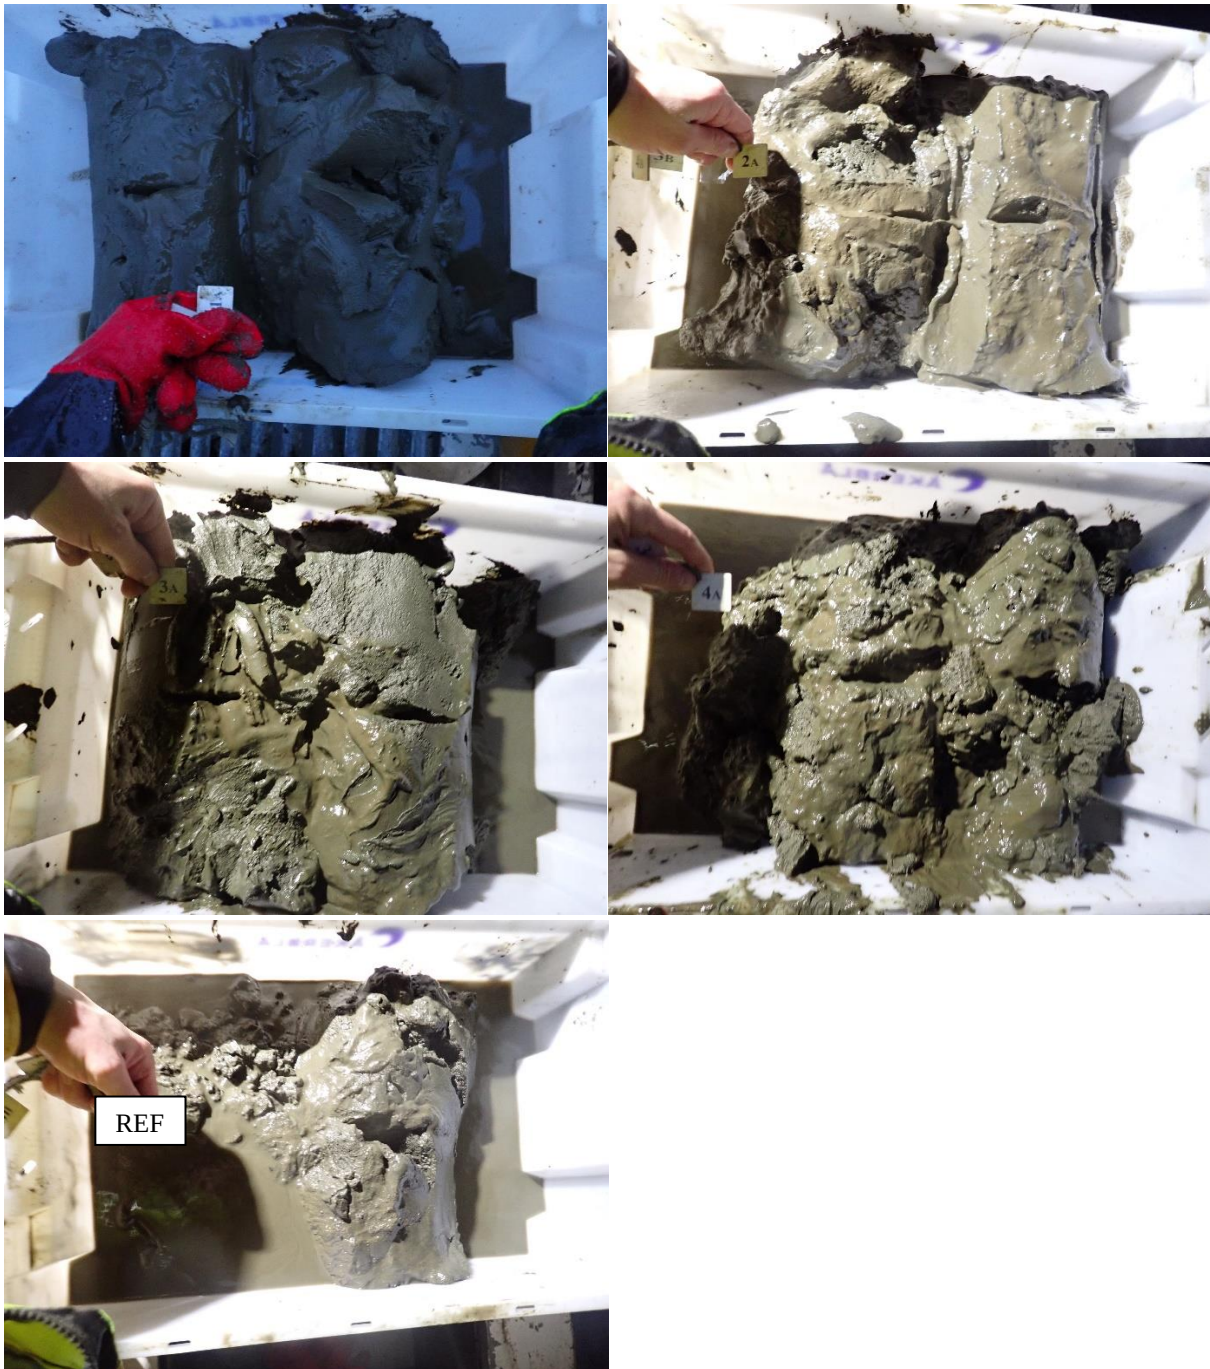
Det ble ikke registrert tegn på reduserte forhold gjennom sensoriske (farge og lukt) og kjemiske deteksjonsparametere (pH og Eh) i prøvematerialet fra overgangssonen (Tabell 3.4.4). Alle sedimentene ved alle prøvestasjonene hadde derimot en myk konsistens.

Det ble tatt bilder av sedimentet fra ett hugg per stasjon etter at grabben ble tømt i plastbaljen, men før vask. Lapp indikerer stasjonsnummer.
