# B-undersøkelse

Grønset (22296), Nordic Halibut AS

Lokalitetstilstand 1

Feltdato: 09.01.2025  
Rapportnummer: 110214293-3000-01-001

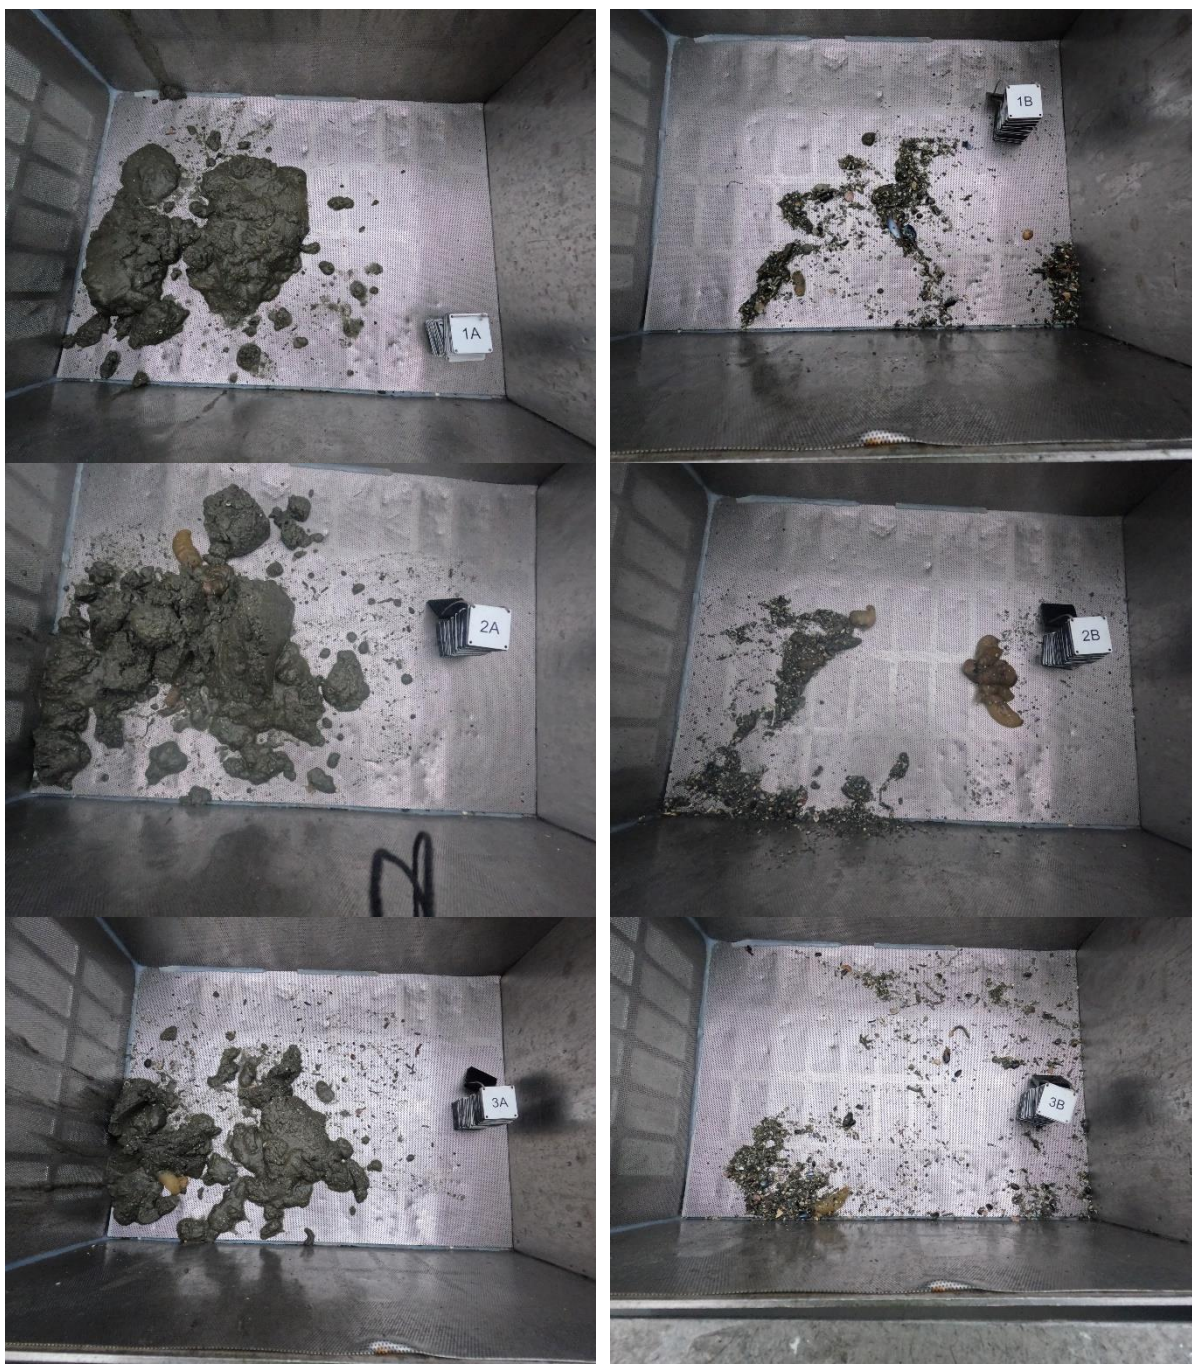
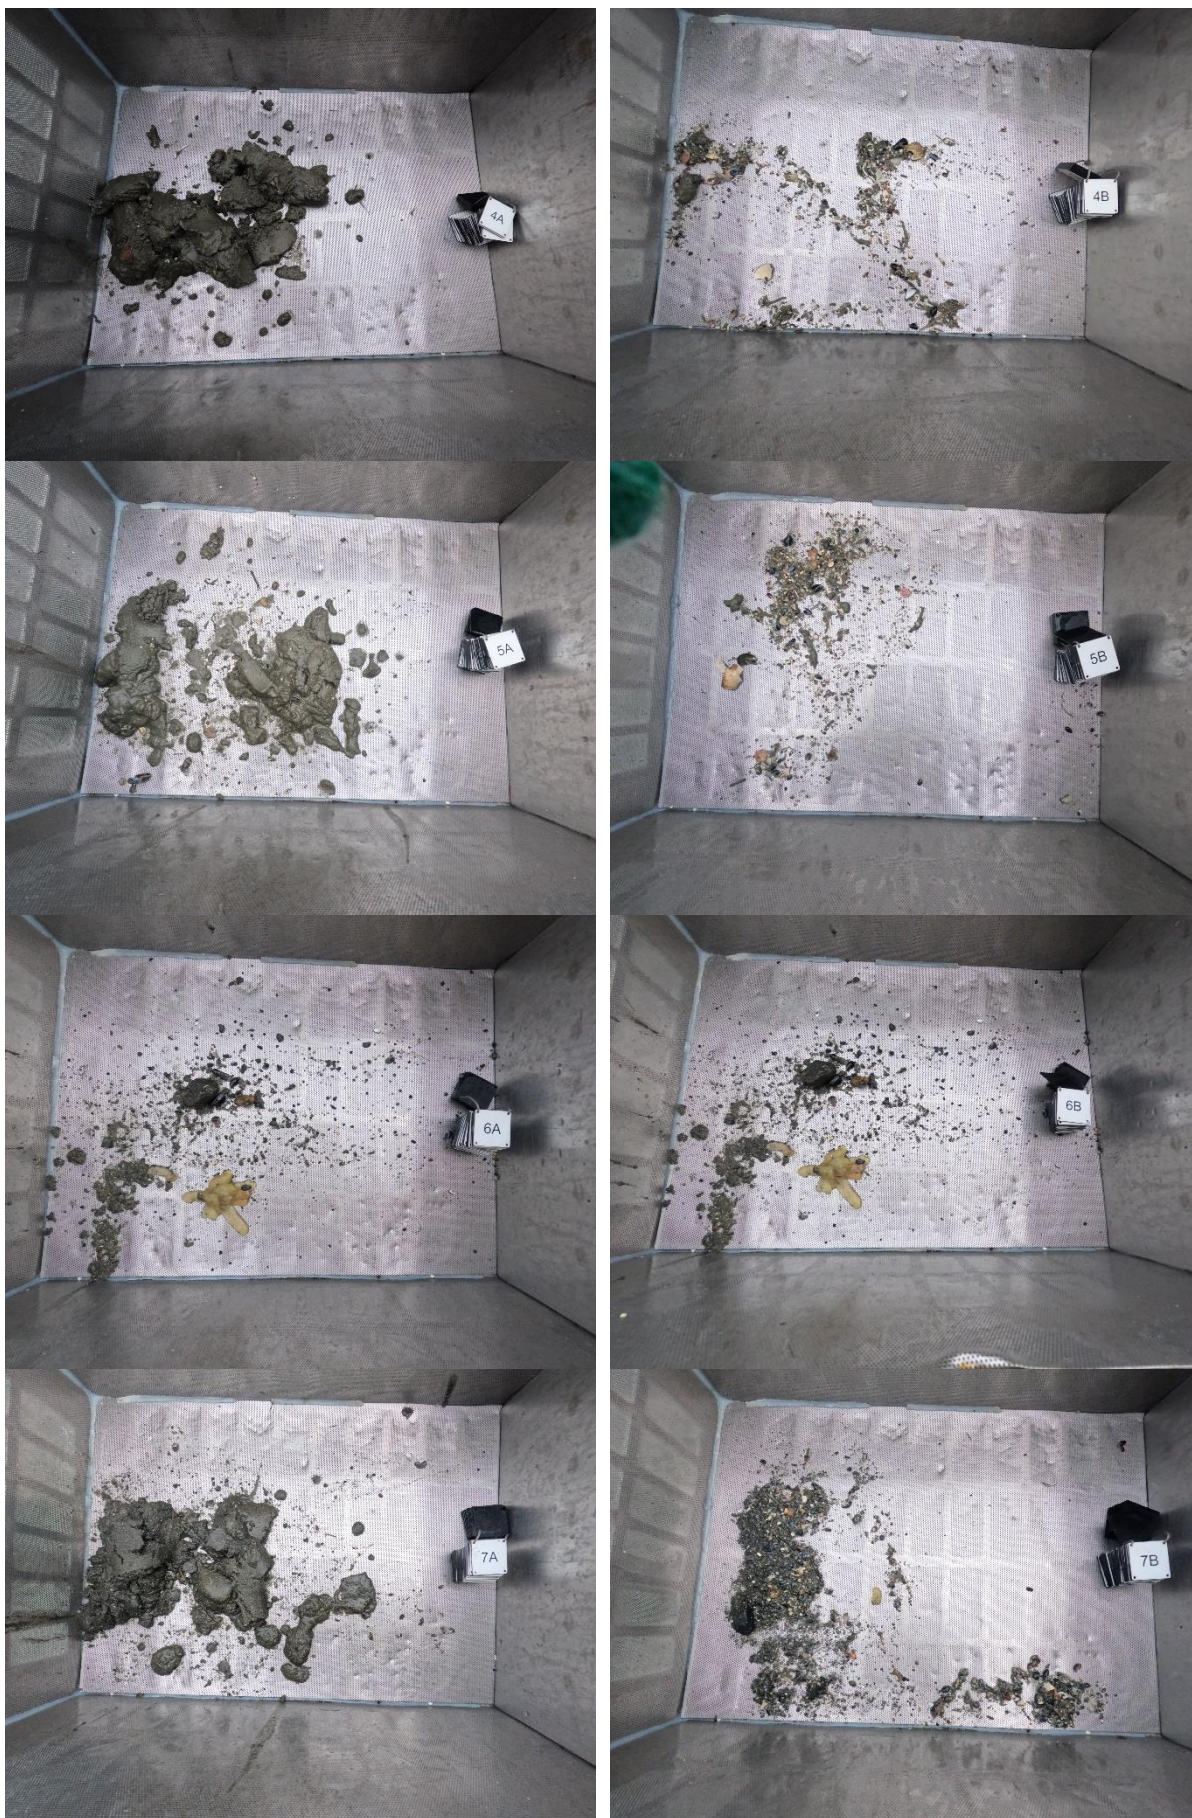
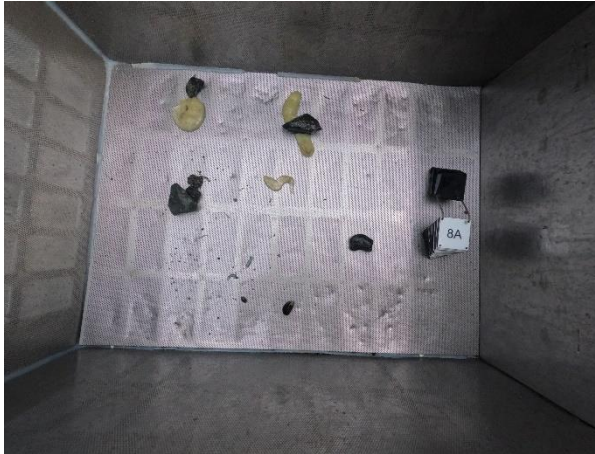
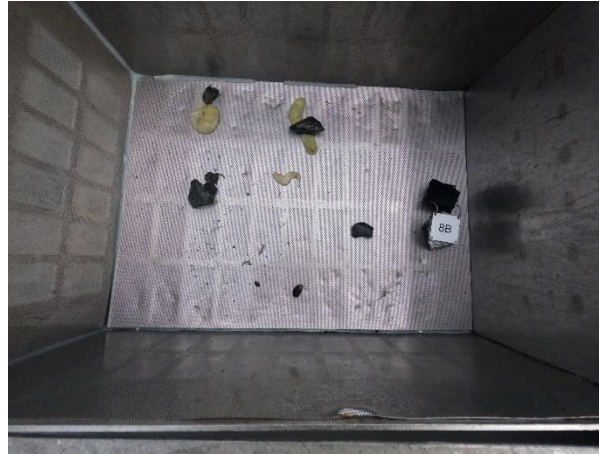
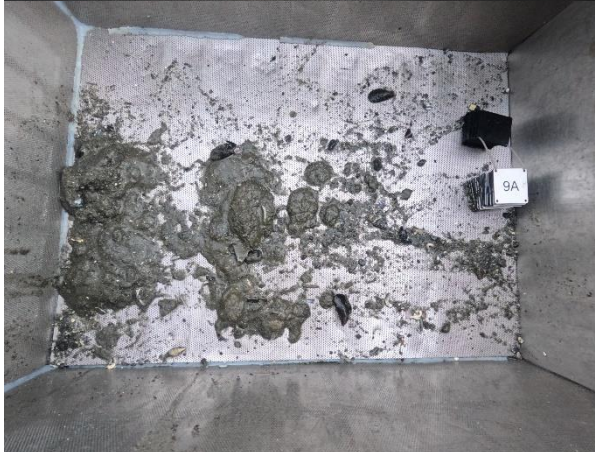
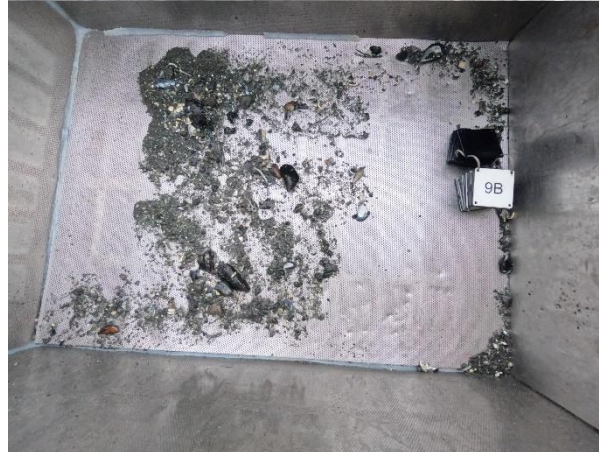
## Vedlegg 2 – Bilder fra prøvestasjonene

Bilder nedenfor viser sediment (A) og ferdig silt prøve (B) ved stasjonene.
