# Forundersøkelse ved lokalitet Batn iht. NS9410:2016

| GENERELL INFORMASJON | | |
|---|---|---|
| <b>Rapporttittel:</b> Forundersøkelse iht. NS9410:2016 ved omsøkt lokalitet Batn, 2021 | | |

Rapporten presenterer resultatene fra en forundersøkelse i forbindelse med søknad om å etablere ny oppdrettslokalitet for torsk i Batnfjorden, Gjemnes kommune. Undersøkelsene ble gjennomført i perioden april til juli 2021.

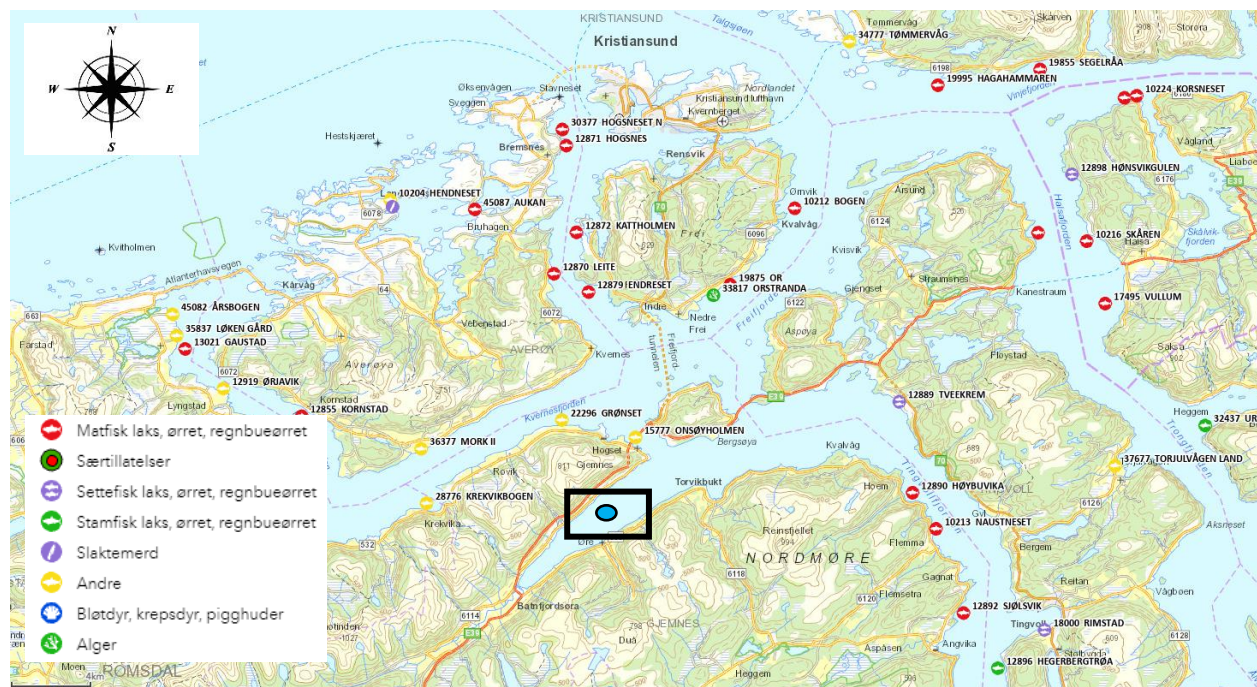
**Figur 2-1** Sjøkart som dekker minst 10 km rundt anlegget med angivelse av anleggets plassering (blå sirkel/sort firkant) inklusive plassering av andre anlegg i området. Målestokk: 1:100 000 Kartkilde: [www.fiskeridir.no](http://www.fiskeridir.no)

Den omsøkte lokaliteten ligger på østsiden av Batnfjorden i Gjemnes kommune (Figur 2-1). Lokaliteten er plassert i Økoregion Norskehavet Sør, og vanntype beskyttet fjord (H3). Dybden under anlegget skråner bratt nedover fra går 48 meter i sørøstlig del til fra 199 meters dyp i sørvestlig del. Videre skråner bunnen nedover fra 180 meter i nordøstlig del til 202 meter i nordvestlig del. Det er ingen terskler eller holmer og skjør i umiddelbar nærhet rundt det planlagte anlegget.

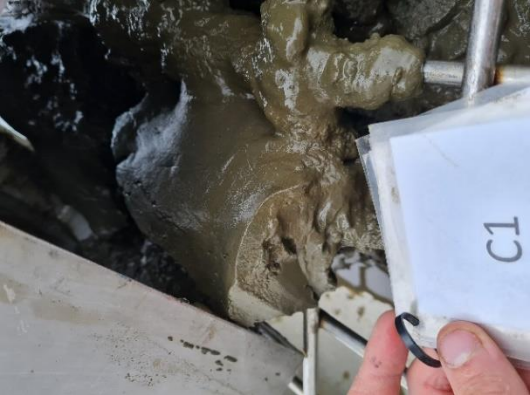
| A photograph of a sediment sample labeled C1. The sediment is dark, silty, and clumpy. A hand is holding a white label with 'C1' written on it next to the sample. | Bat C1 |

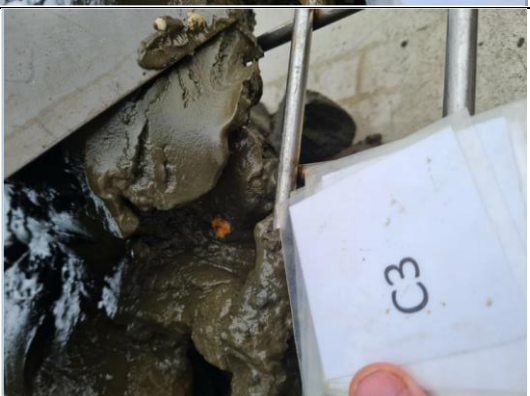
| A photograph of a sediment sample labeled C3. The sediment is dark and silty. A white label with 'C3' is visible next to the sample. | Bat C3 |

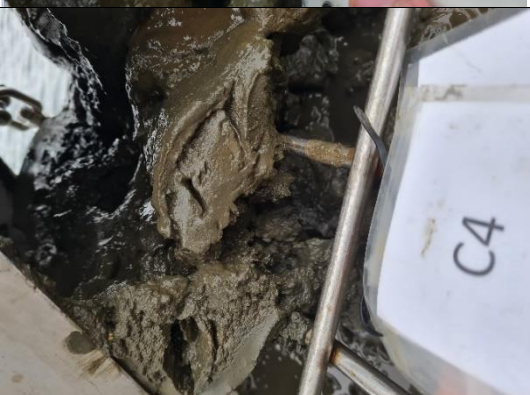
| A photograph of a sediment sample labeled C4. The sediment is dark and silty. A white label with 'C4' is visible next to the sample. | Bat C4 |

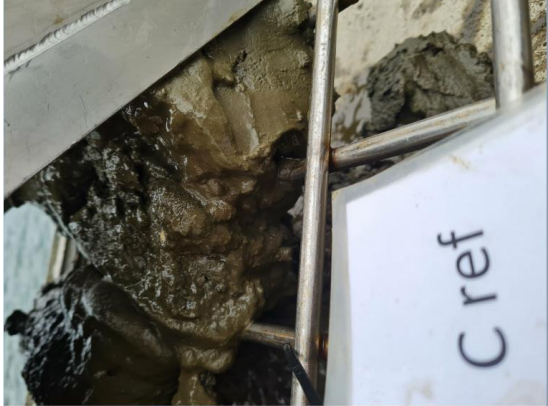
| A close-up photograph of a sediment sample. The sediment is dark, moist, and appears to be a mix of fine particles and small clumps. A white label with the text 'C ref' is visible in the lower right corner of the image. The sample is being held by a metal frame or tool. | <p>Bat Cref</p> |

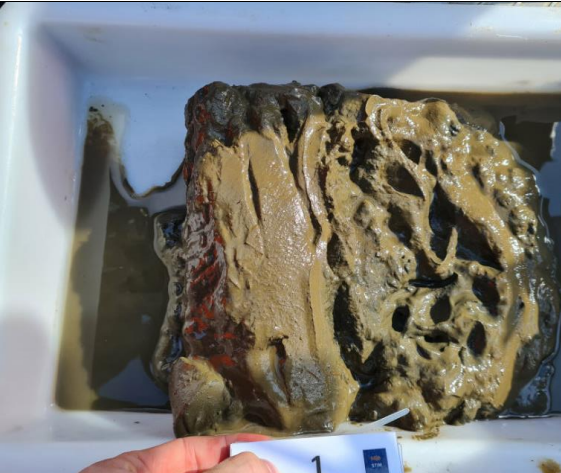
| | <p>B<br/>1</p> | |

Bilder av bunnsediment før og etter sikting fra de ulike B-stasjonene 04.05.21.

- Grunnet en feil, ble det ikke analysert TOC ved noen av stasjonene, følgelig kunne ikke nTOC eller C/N forhold regnes ut. Dette har liten konsekvens for resultatet, siden det anbefales å fokusere på glødetap da nTOC er dårlig egnet for fjorder.
- Det er ikke tatt bilder ved stasjon B1 og B7 etter sikting av prøver

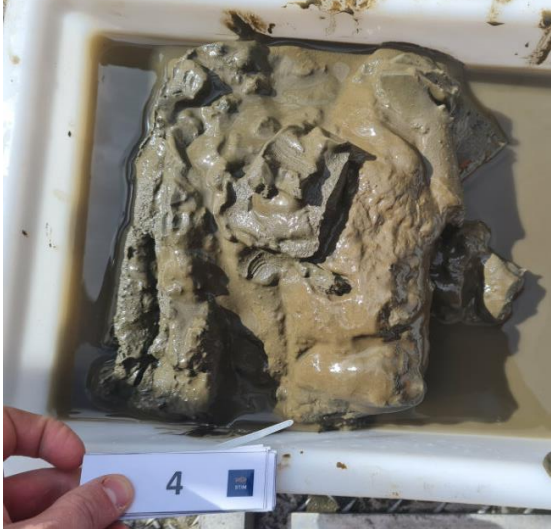
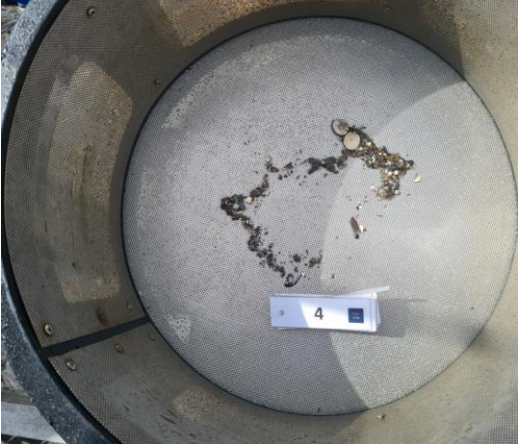
| A photograph of a large, irregular, brownish-grey sediment sample placed in a white plastic tray. A hand is holding a small white label with the number '4' and a blue square logo next to the sample. | B<br>4 | A photograph of the same sediment sample from sample 4, now placed on a circular metal sieve. A small white label with the number '4' and a blue square logo is placed next to the sample. |

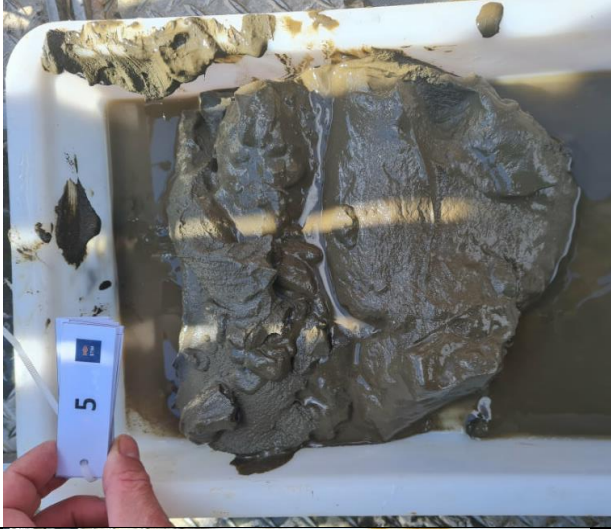
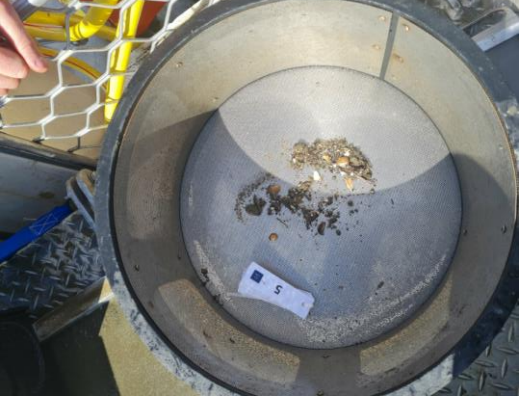
| A photograph of a large, irregular, brownish-grey sediment sample placed in a white plastic tray. A hand is holding a small white label with the number '5' and a blue square logo next to the sample. | B<br>5 | A photograph of the same sediment sample from sample 5, now placed on a circular metal sieve. A small white label with the number '5' and a blue square logo is placed next to the sample. |

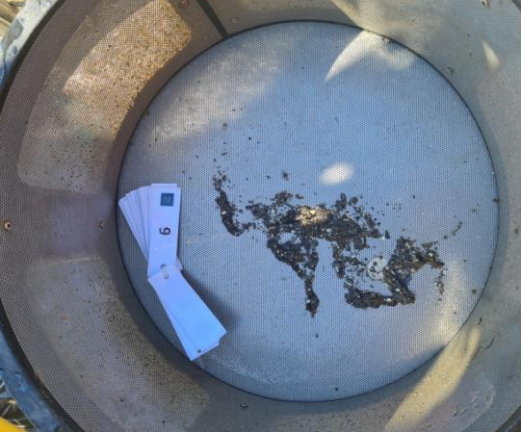
| A photograph of a large, irregular, brownish-grey sediment sample placed in a white plastic tray. A hand is holding a small white label with the number '6' and a blue square logo next to the sample. | B<br>6 | A photograph of the same sediment sample from sample 6, now placed on a circular metal sieve. A small white label with the number '6' and a blue square logo is placed next to the sample. |
